Ensayos de arqueología popular

Sabacché, sitio maya que agoniza

Por ALFREDO BARRERA RUBIO

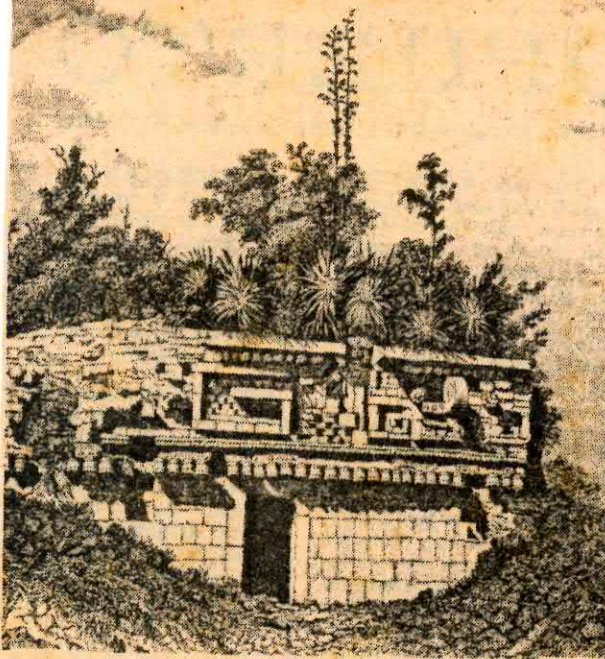
El "Palacio de la Cabeza de Serpiente", de Sabacché, Yuc. (litografía de F. Catherwood)

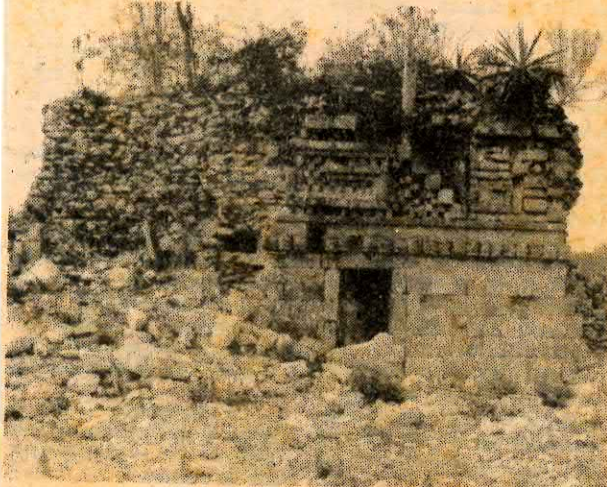
Situación actual del Palacio de la Cabeza de Serpiente (foto del autor)

—El edificio conocido como "Palacio de la cabeza de serpiente", se halla relativamente en buen estado y ha sufrido pocos cambios a partir de la llegada de los primeros exploradores. La construcción principal está ubicada sobre una elevación natural. El "palacio", de estilo arquitectónico "Puuc", mira hacia el Este y al parecer constaba de siete cámaras abovedadas, varias de las cuales se han destruido. Todavía conserva algunos elementos decorativos tales como grecas, mascarones de "Chaac", tamborcillos, etc.

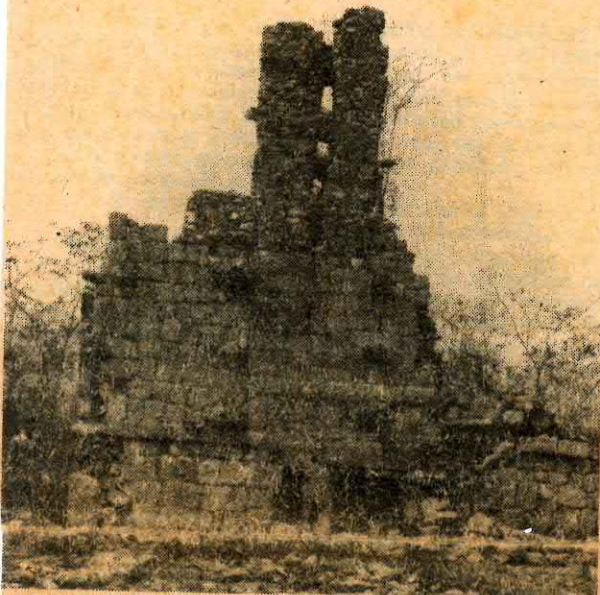
Estado actual del Templo II de Sabacché (foto del autor)

—"El Templo No. II" se halla, en la actualidad, en un estado deplorable, media bóveda y crestería se han caído y está a punto de desplomarse el resto de la construcción. La fachada principal mira hacia el Este y conserva parte de la crestería, en la que se observan los restos de estuco modelado y pintura roja. Otro rasgo sobresaliente consiste en la presencia de algunas "espigas" de piedra que adornan el frente del edificio, en toda su superficie. El tipo de arquitectura, con los rasgos ya indicados, es frecuente en otros sitios de la zona "puuc" por ejemplo, el llamado "Mirador" de Labná y Sayil, el templo anexo a la pirámide de "La vieja" en Uxmal, etc. Por otra parte, la "crestería" es un elemento presente en muchas de las construcciones clásicas de la región del área maya, por lo que su difusión es muy amplia.

De no intervenir con urgencia en este último monumento prehispánico, perderemos otro de los ejemplares singulares de la arquitectura maya. La consolidación y conservación de la estructura aludida es una de las prioridades, entre muchas, que seguramente atenderá la brigada de salvamento del I.N.A.H. durante este año, ya que, de

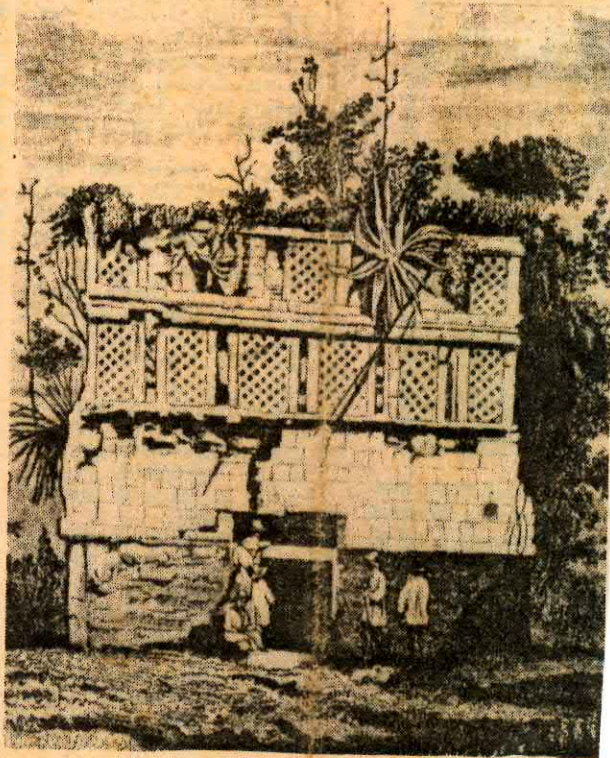
—"El Templo No. I", desgraciadamente para la cultura mexicana, es actualmente sólo escombros. Este monumento arqueológico ha desaparecido, como muchos otros, lo que no deja de ser una situación grave que debe de evitarse en lo futuro, pero afortunadamente, en este caso, contamos con los dibujos de Catherwood y las excelentes

El templo I de Sabacché, según una litografía de F. Catherwood, de 1843, se ha destruido en su totalidad

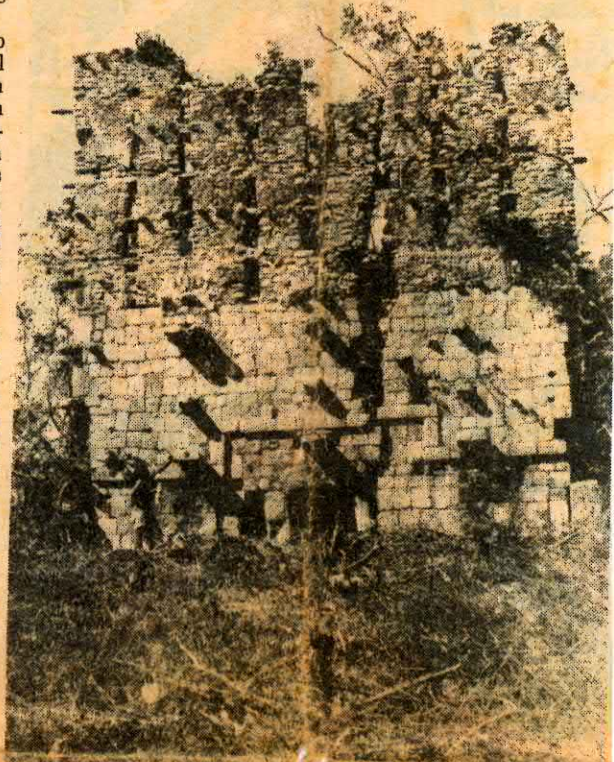
Templo II de Sabacché: estado en que se hallaba el edificio en 1887, cuando fue descubierto y fotografiado por Teobert Maler
